LA PRESA RENACENTISTA DEL CASAR DE CÁCERES

Pedro PLASENCIA LOZANO

Resumen

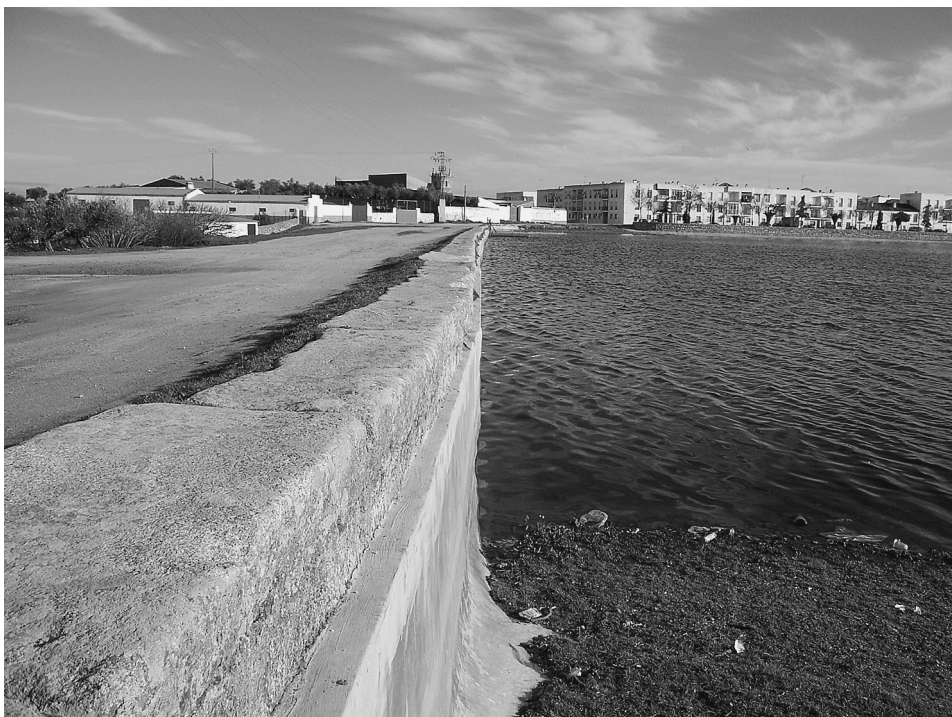
FIG. 3. *Pretil, rellenos en el trasdós y gunitado con hormigón proyectado en el paramento en contacto con las aguas.*

- El trasdós se rellenó con materiales para permitir el paso de vehículos sobre el mismo. En este relleno se trazó una conducción de saneamiento, con sus correspondientes pozos de control.
- El paramento en contacto con el agua se protegió con hormigón proyectado para evitar infiltraciones al trasdós relleno, y así eliminar posibles asentamientos.
- El aliviadero del fondo fue ampliado, y se le añadió una toma moderna de hormigón armado a modo de decantador y una rejilla para permitir depurar de grandes sólidos el agua vertida. Este aliviadero se adaptó para que coincidiese en el trasdós donde surgía el antiguo. Así, el punto de irrupción de las aguas coincide con el de una antigua instalación de la que nos ocuparemos posteriormente.

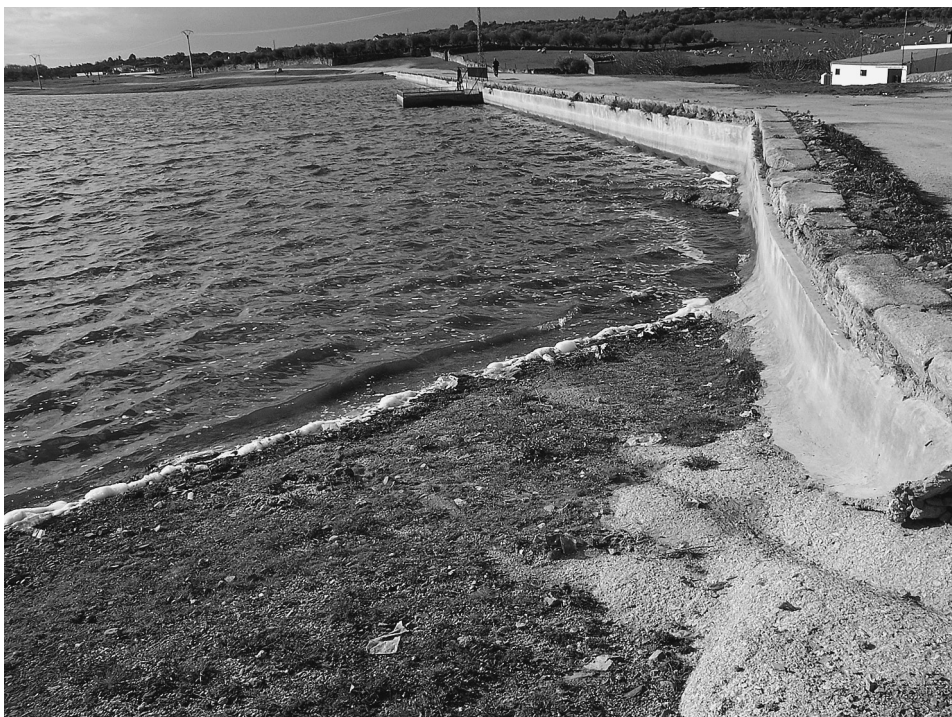
FIG. 4. *Se observan los mampuestos junto al pretil, entre la vegetación que lo tapa. En medio de la presa actual, o tramo B, se distingue la toma de fondo de hormigón. Puede observarse también cómo la presa se dispone sobre rocas graníticas.*

la época¹⁶. El sellado al que hacíamos referencia antes impide observar el paramento, pero podemos asegurar que los sillares se extienden hasta la cimentación dispuestos a sogá¹⁷. El cuerpo de la presa, por su parte, es de mampostería granítica sellada con algún tipo de mortero arcilloso o con cal para garantizar su impermeabilidad.

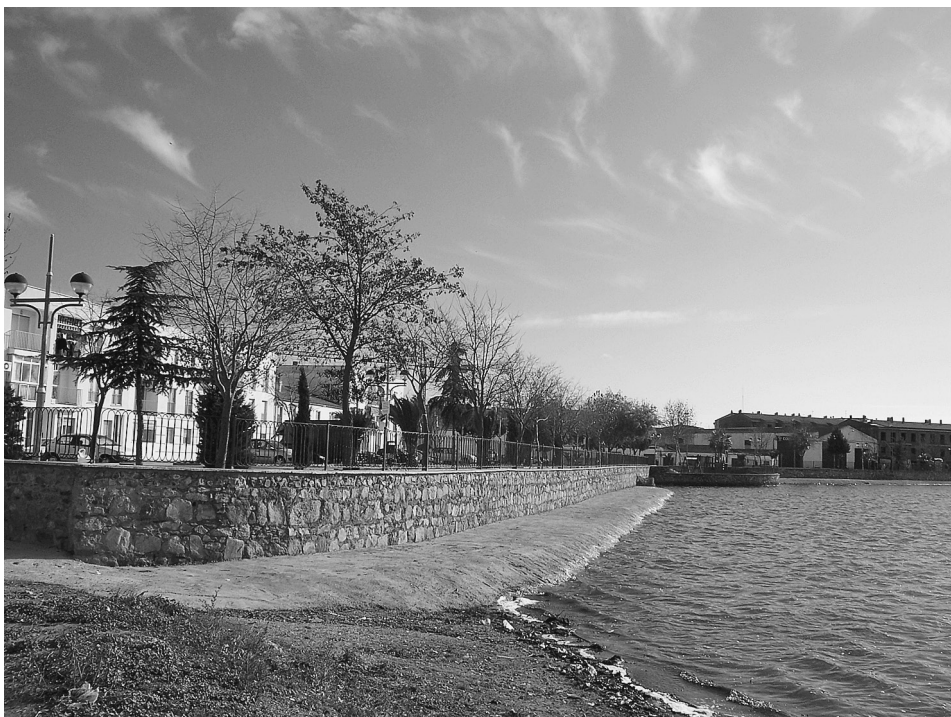
FIG. 5. *Antiguo tramo A, hoy sustituido, o quizá oculto, por el paseo fluvial.*

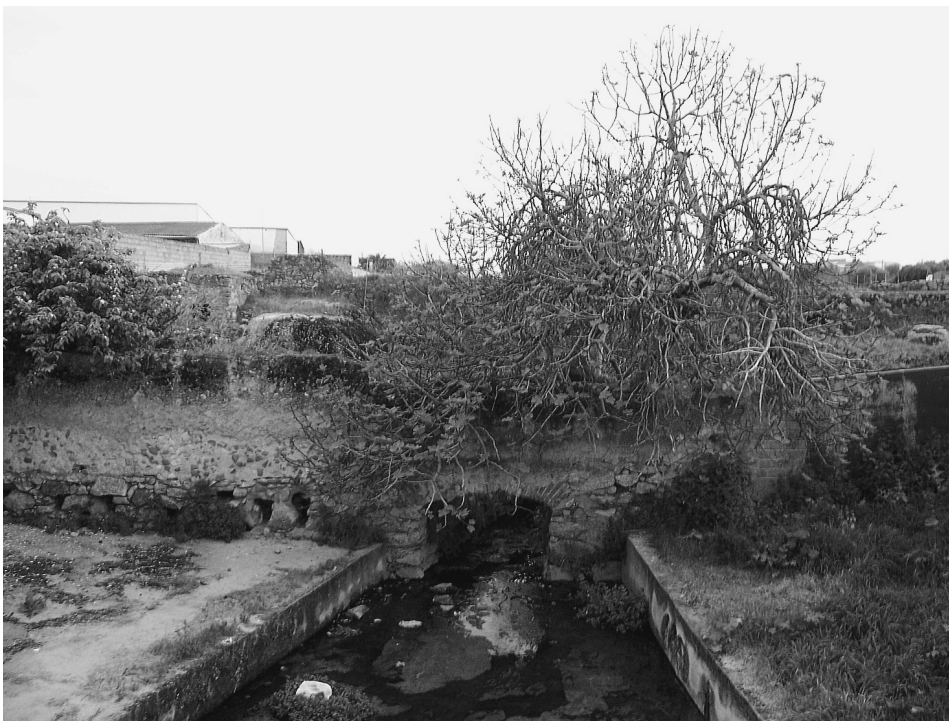
FIG. 7. *Cerca donde se situaba la Albuera Vieja. El promontorio granítico que aparece a la izquierda constituía el estribo derecho de la presa.*

Cabe pensar que la Albuera Vieja existió ya antes que la Albuera Nueva. Se trataba de un pequeño azud construido aguas abajo de la nueva, con una extensión de apenas 0,40 ha, y a unos 800 m de la misma. En ésta había también un molino, pero no quedan restos ni del azud ni del molino²⁹, que se desmanteló en

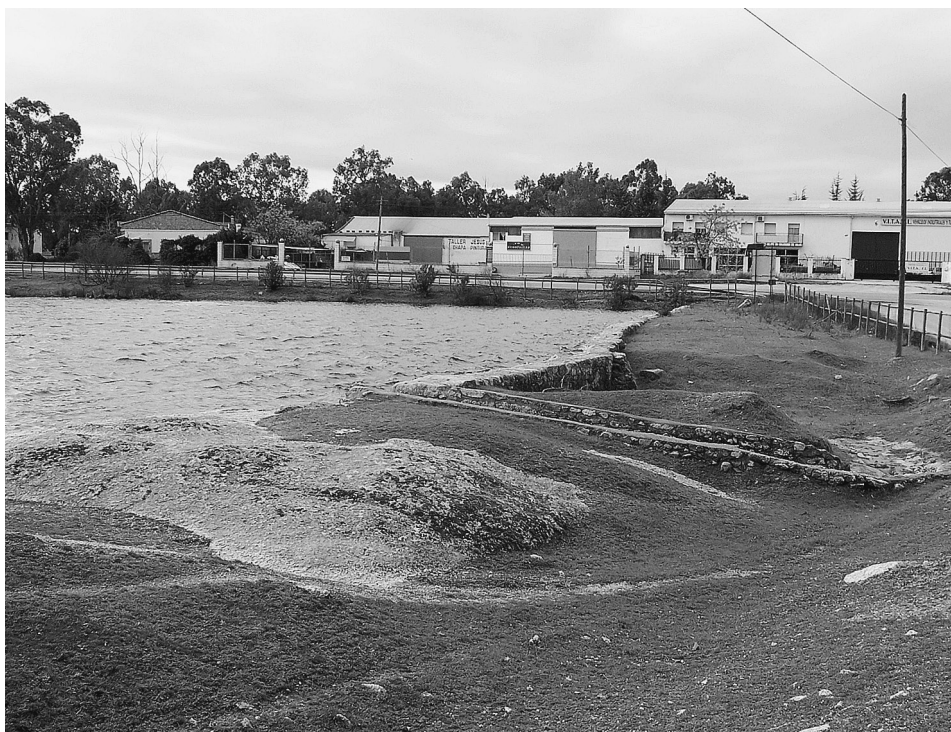
FIG. 8. *Charca del Hombre. Se distingue el aliviadero superior y un pequeño contrafuerte entre las dos alineaciones de la presa. También está dispuesta sobre granito.*

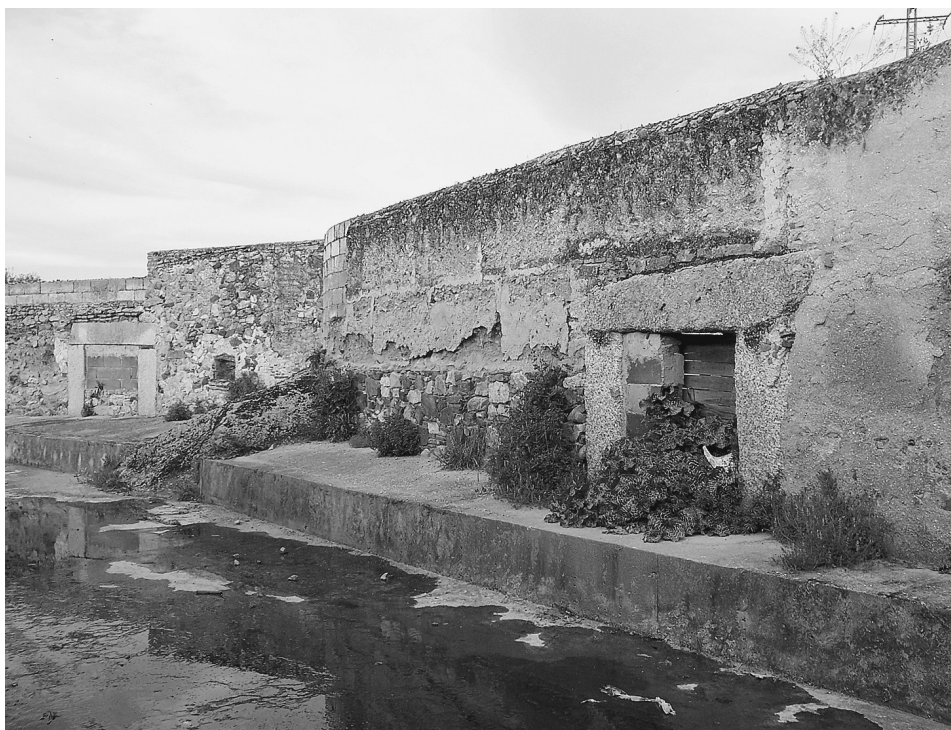
FIG. 9. *Desagües de las tenerías al cauce del arroyo.*

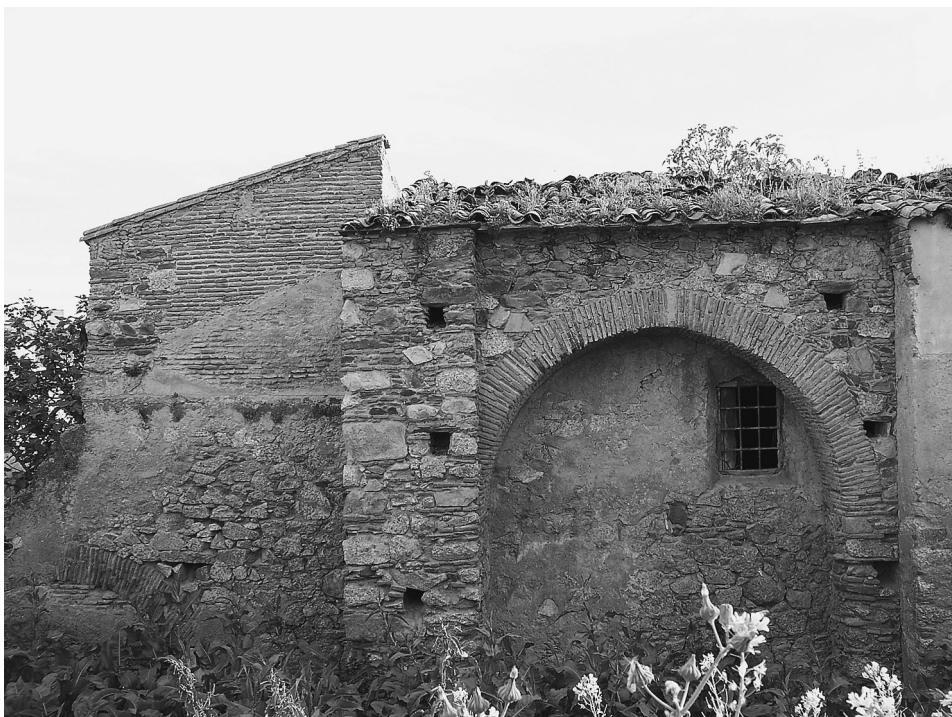
El método tradicional de curtido era un proceso largo y complicado, que consistía en sumergir las pieles en pilos o pelambres, una mezcla de agua y cal, de manera que se eliminaban los restos de grasa y carne; a continuación se maceraban en alumbre y se raspaban y pulían de nuevo. Después se introducían en tinajas con agua y zumaque en rama para, a continuación, echarlos en los estanquillos donde se ponían a curtir las pieles con la corteza molida. Las pieles de cabra, además, utilizadas para obtener el cordobán, eran remojadas y raídas con cuchilla antes de sumergirlas primero en una mezcla de agua y cal apagada, y después en agua con cal viva. Luego se descarnaban y cocían en agua limpia, y por último se adobaban con alumbre, se raían, pulían, y se cosían varias piezas juntas para sumergirlas en zumaque molido. Este proceso producía una contaminación del agua que resultaba perjudicial para el abrevadero de los ganados y el riego de las huertas; el olor, además, que desprendían las pieles resultaba insoportable para los vecinos. Es por ello que su disposición en el arroyo estaba hacia el final del tramo que rodea a la población, generando un barrio separado *de facto*. Las huertas, además, se encontraban situadas antes de estas tenerías, y no después. El arroyo, por tanto, era utilizado como vertedero de los aguas sucias. Los vanos abiertos en las tapias, con dos jambas y un dintel, todo de granito, servían como desagüe de las distintas industrias hacia el curso del arroyo, que aparecía en esta zona canalizado con mampuestos. Estos marcos graníticos, junto con algunas tapias de las naves, son los restos que han llegado hasta hoy de un conjunto de industrias que desaparecieron hacia 1950. Las tapias que permanecen en pie indican la existencia de varias salas, incluso dependencias de caballerías, con alturas de hasta 7 m. Se aprecian restos, también, de bóvedas y arcos de ladrillo, tan habituales en el Casar.

FIG. 10. *Restos de naves en la zona de tenerías.*

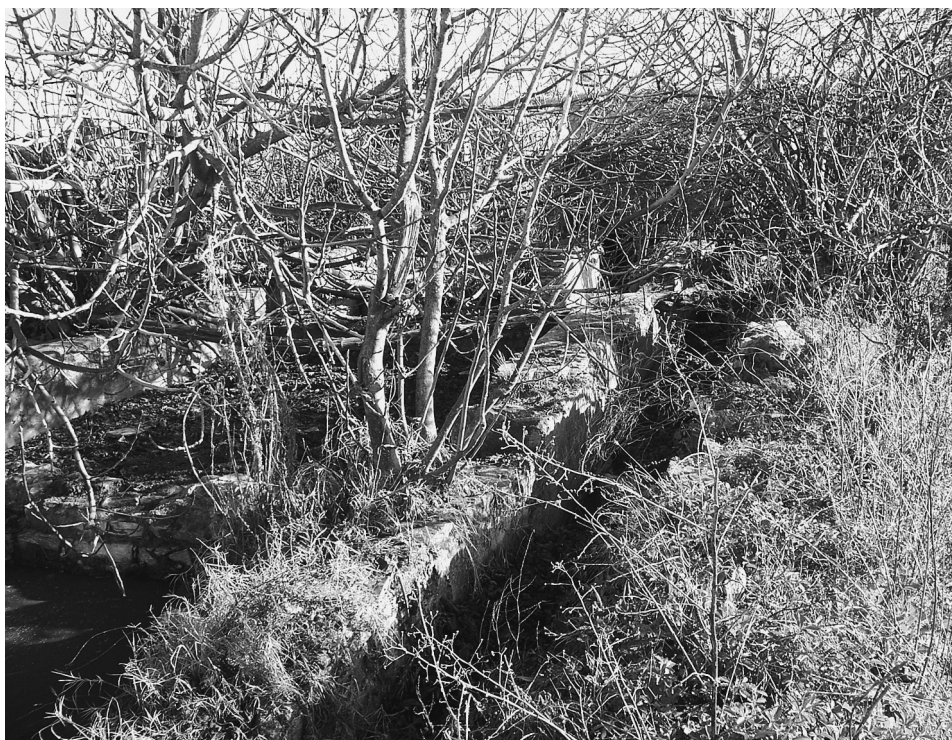
FIG. 11. *Balsas de la instalación, en la que se distingue el canal a la derecha.*

A poca distancia del tramo B de la presa, aproximadamente 15 m, se encuentra el aliviadero actual de la presa. Como ya se ha dicho, consiste en un aliviadero de fondo, enterrado, que coincide en su salida con el aliviadero original de ese mismo tramo. En esa salida había un aljibe, y a partir de ahí, una serie de pilones. Estos pilones se disponen en un número de cinco, de forma consecutiva, y con comunicación entre ellos. En la margen izquierda, aparece un canal que recoge las aguas de todos. Un sistema de compuertas permitiría el paso de las aguas entre ellos. La fábrica combina los mampuestos con los sillares de granito. Sus dimensiones son de, aproximadamente, 3 m de ancho y 12 m de largo en total, repartidos en dos pilones de 2,5 m, uno de 2 m, y otros dos de 2,5 m. Su profundidad no es mayor de 50 cm.

Caben tres posibles usos: abrevadero, pila de lavado o algún tipo de industria de tintes. Un abrevadero no precisa de canal lateral para ir recogiendo las aguas. Necesitaría sólo una serie de piscinas escalonadas que recogiesen el agua, de modo que
